**Trocknung eines  
feuchten Kellers  
mit dem Aquapol-  
System**

**Begleitende baubiologische  
Untersuchungen 2007 – 2013**

# Adler-Apotheke Langenberg

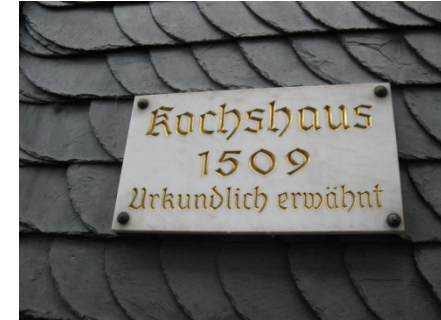
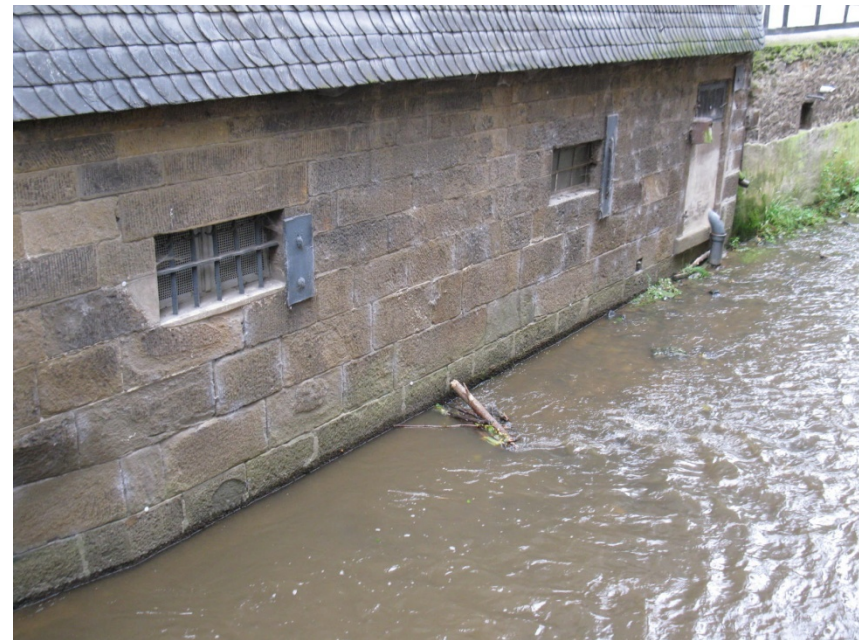
- **Objekt: Gewölbekeller der Adler-Apotheke**
- **Das Gebäude wurde bereits 1509 urkundlich erwähnt**
- **Die Keller-Außenwand ist aus Bruchstein**
- **Der Keller liegt an einem Bach und wird 1-2 Mal pro Jahr überflutet**

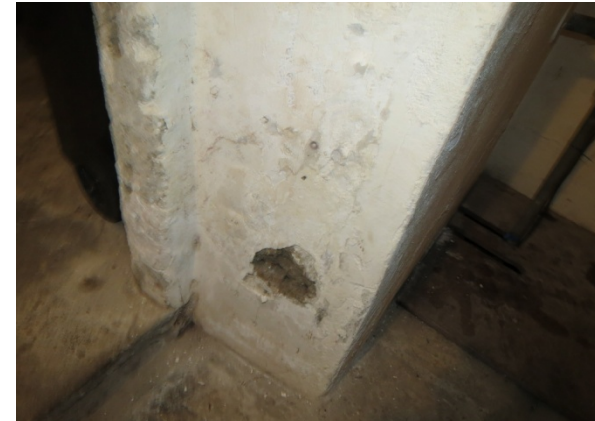
- **Feuchtigkeitsschäden sind nicht nur eine optische Beeinträchtigung**
- **Sie sind in der Regel von Schimmelpilzen besiedelt**
- **Schimmelpilze benötigen Feuchtigkeit**
- **Ihre Sporen gelangen durch die Luft auch in andere Räume**

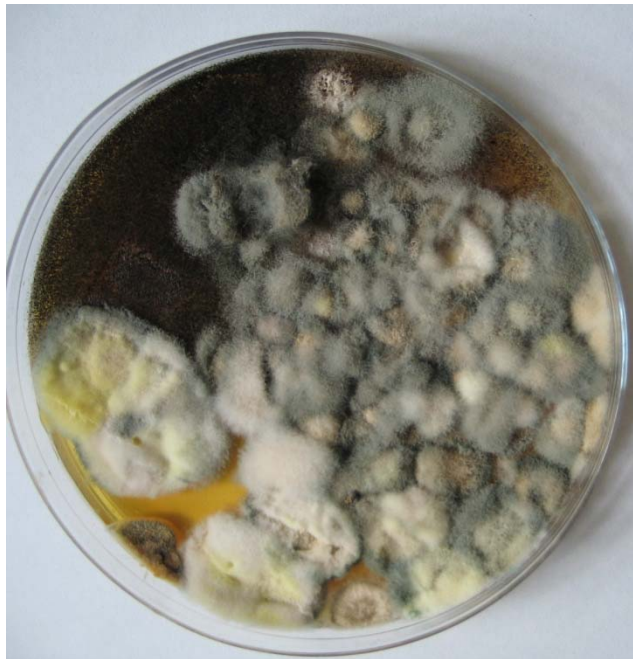
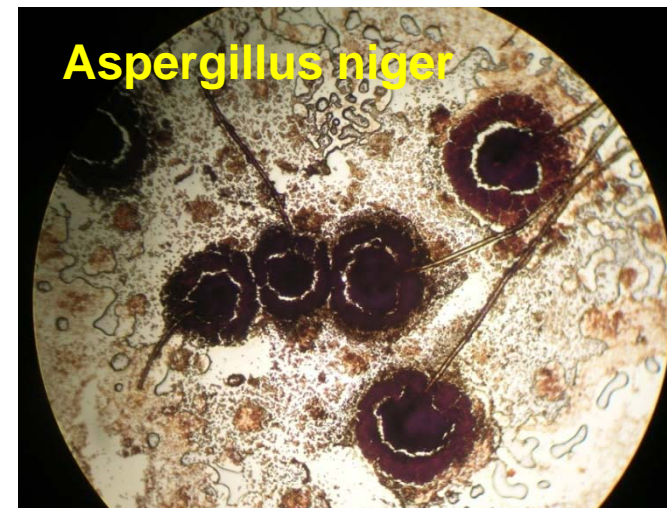
## Laboruntersuchung

- Anzucht auf Nährböden
- Mikroskopische Identifizierung

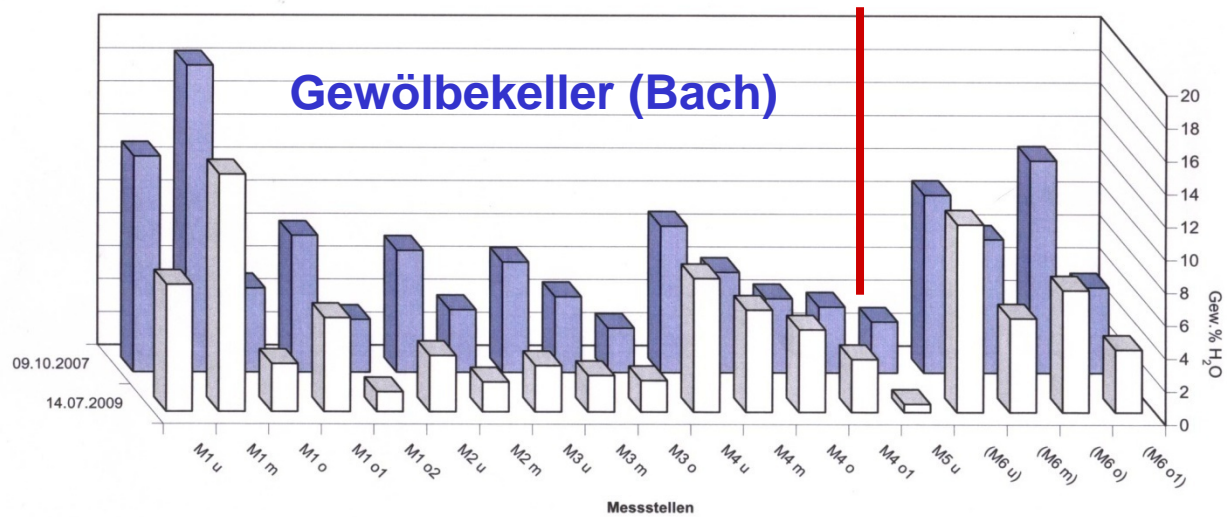
Austrocknungsprozess

Messungen wurden nach der DARR-Messmethode\*) durchgeführt. Anfangswerte unter 2 Gew.% wurden nicht berücksichtigt.  
Messstellen in Klammern liegen außerhalb der Garantie.

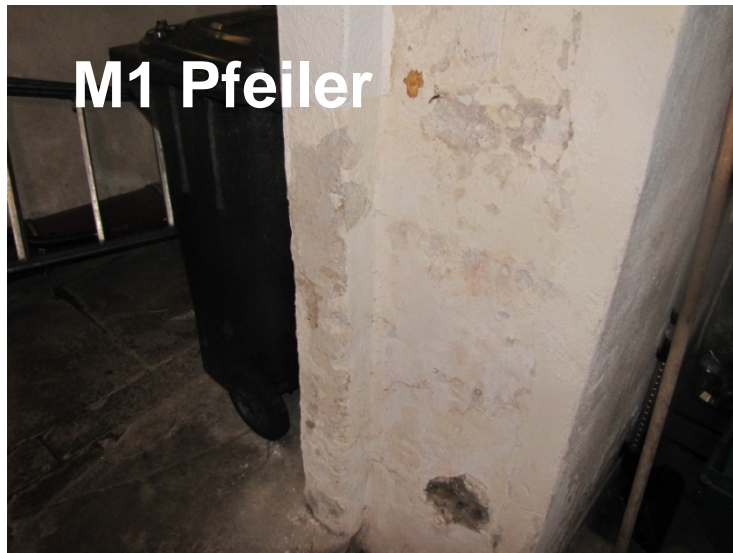
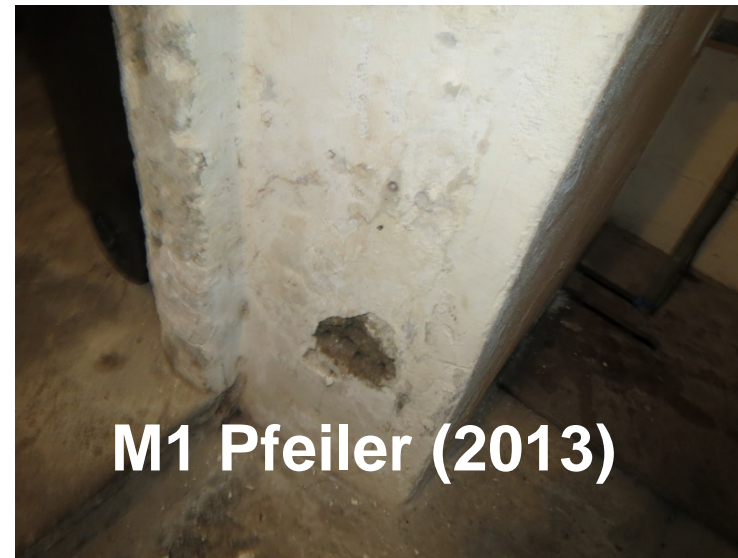
## Veränderungen im Gewölbekeller

Es erfolgten keine begleitenden Sanierungsmaßnahmen, z. B. Entfernen des geschädigten Putzes und des durch Schimmelpilze belasteten Anstrichs, Verbesserung der Belüftung

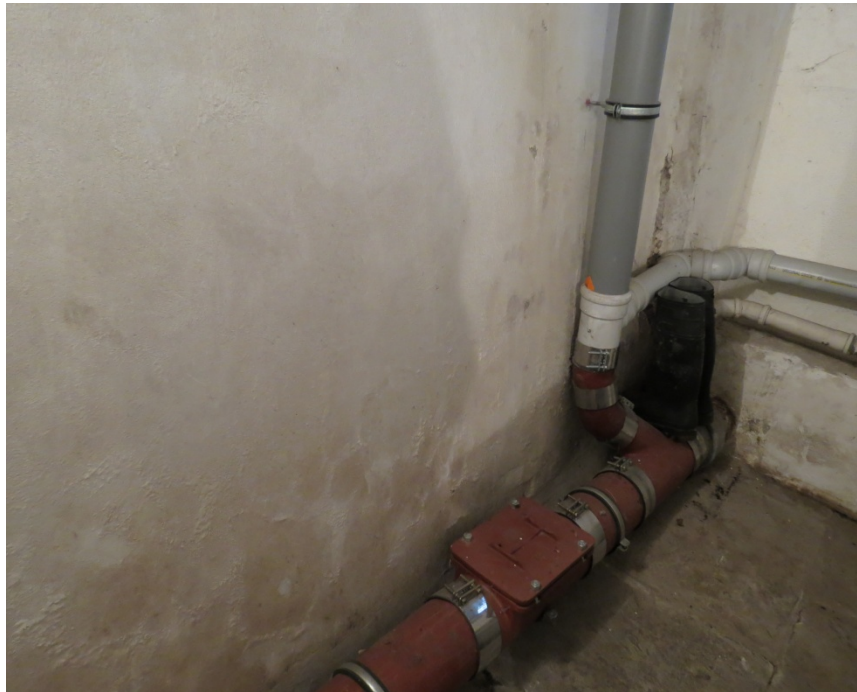
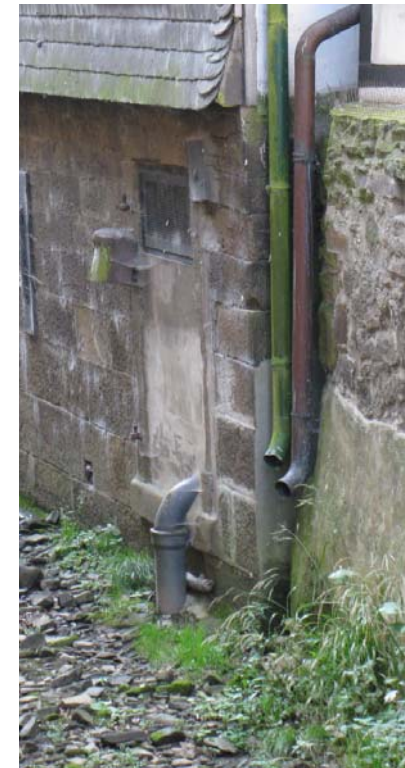
**2013 neu aufgetretene Feuchtigkeitsschäden (Ausblühungen)  
an der Wand an der Gasse zum Nachbarhaus**

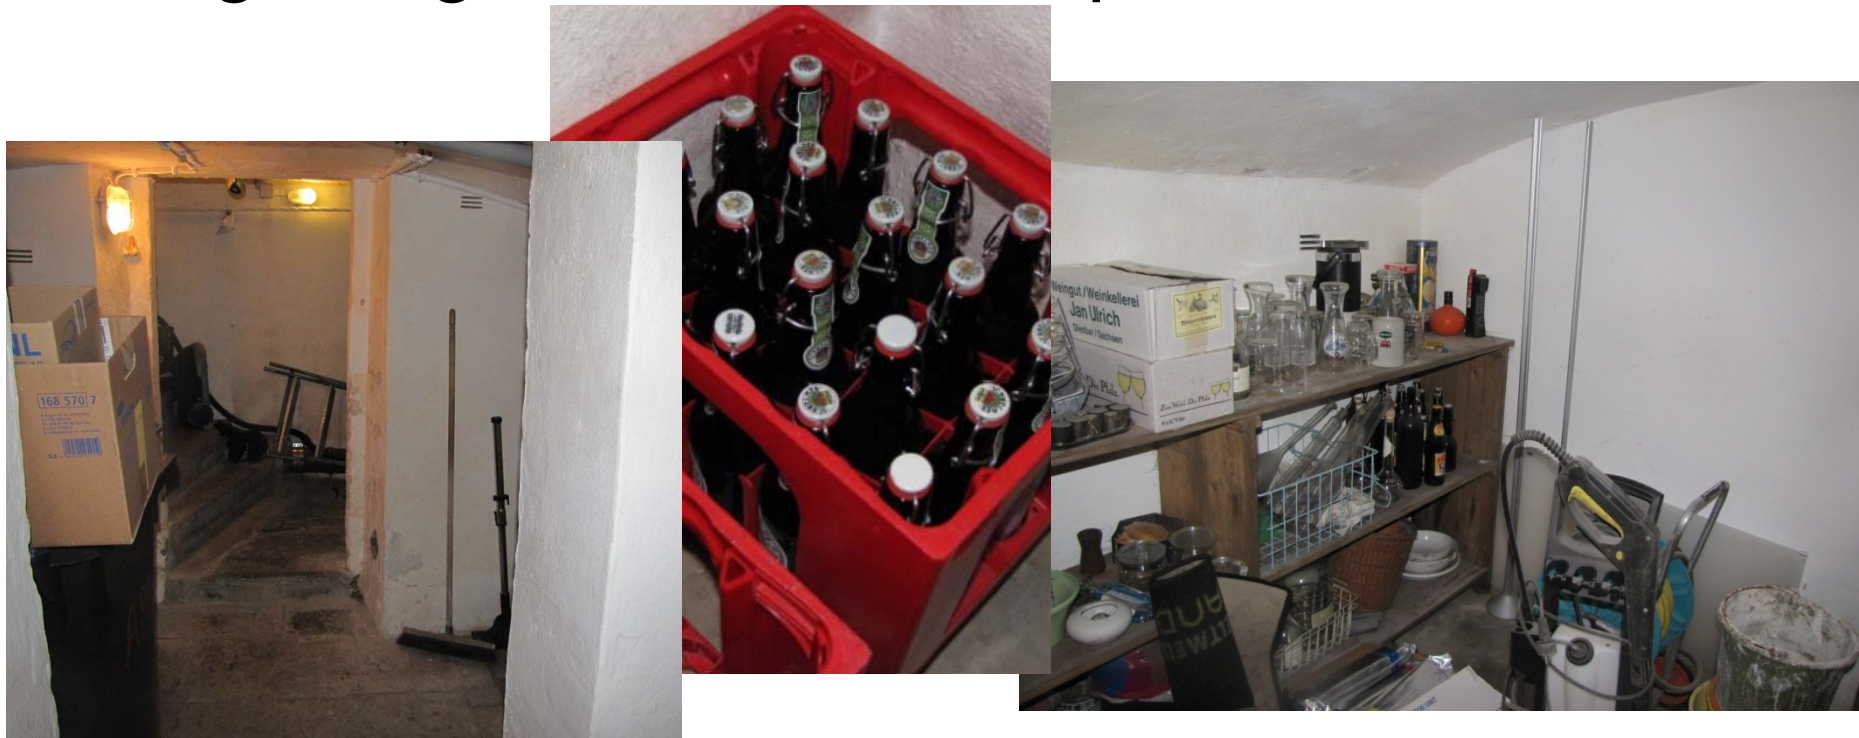
## Lagerung ohne Schimmelpilzbefall

- **Reduzierung der Mauerwerksfeuchtigkeit**
- **Optisch keine wesentlichen Änderungen**
- **Reduzierung der Schimmelpilzbelastung, insbesondere durch stark gesundheitsgefährdende Schimmelpilze**
- **Verbesserte Nutzungs- und Lagermöglichkeiten**
